**INSTITUTO POTOSINO DE INVESTIGACIÓN  
CIENTÍFICA Y TECNOLÓGICA, A.C.**

**Estudio de las fallas activas al norte del  
municipio de San Luis Potosí, mediante técnicas  
de fotogrametría y métodos de tomografía  
eléctrica.**

Tesis que presenta  
**Dafne Mota Navarro**

**San Luis Potosí, S.L.P., Junio de 2024**

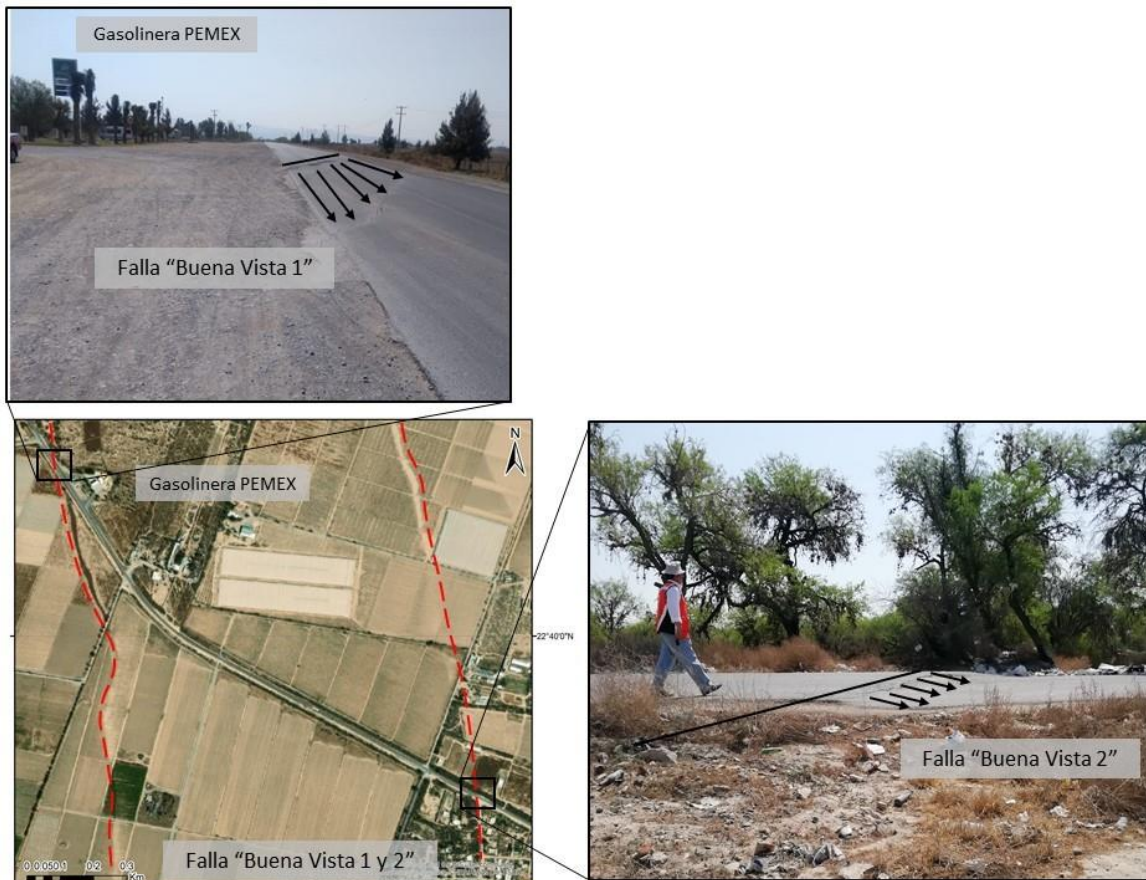
**Figura 47.** Evidencia de la deformación del pavimento en la Carretera Moctezuma – San Lorenzo, de las fallas de Buena Vista 1 y 2.

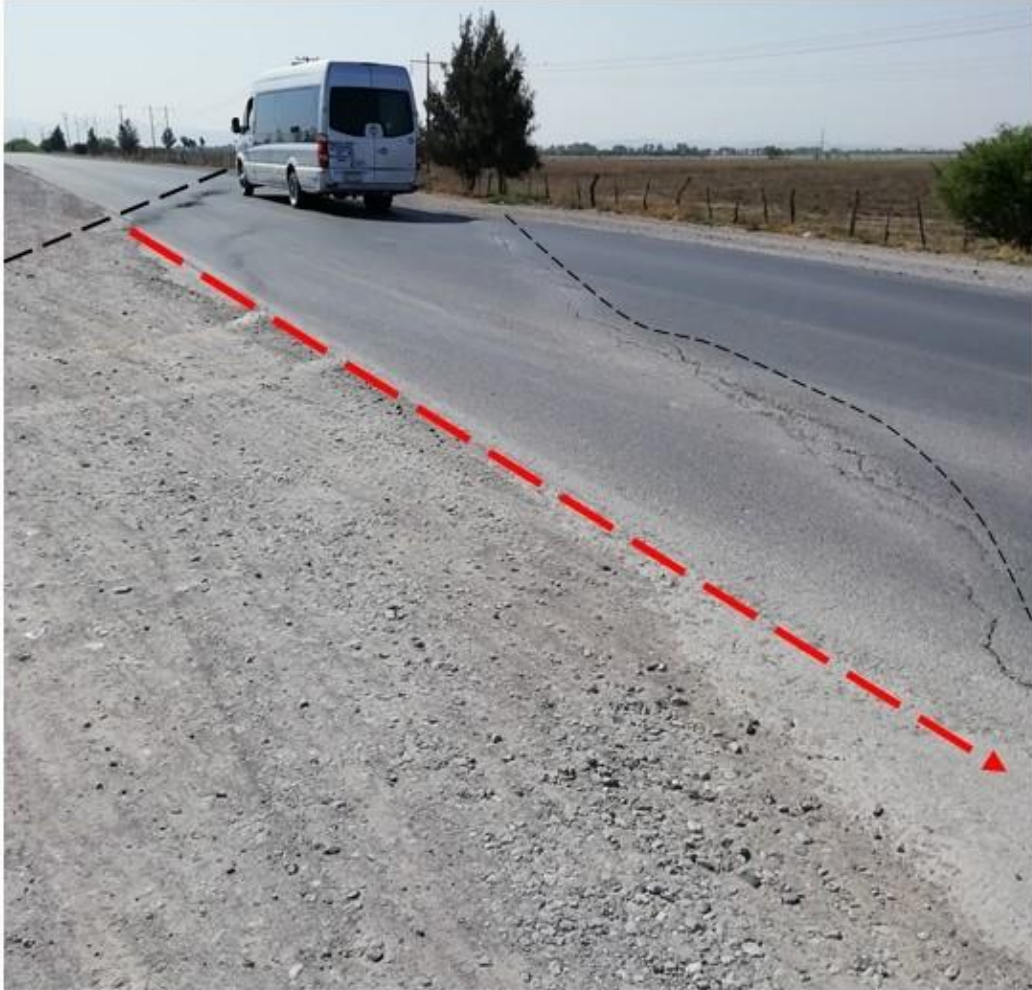
**Figura 48.** Evidencia fotográfica de la deformación del pavimento por la falla Buena Vista 1.

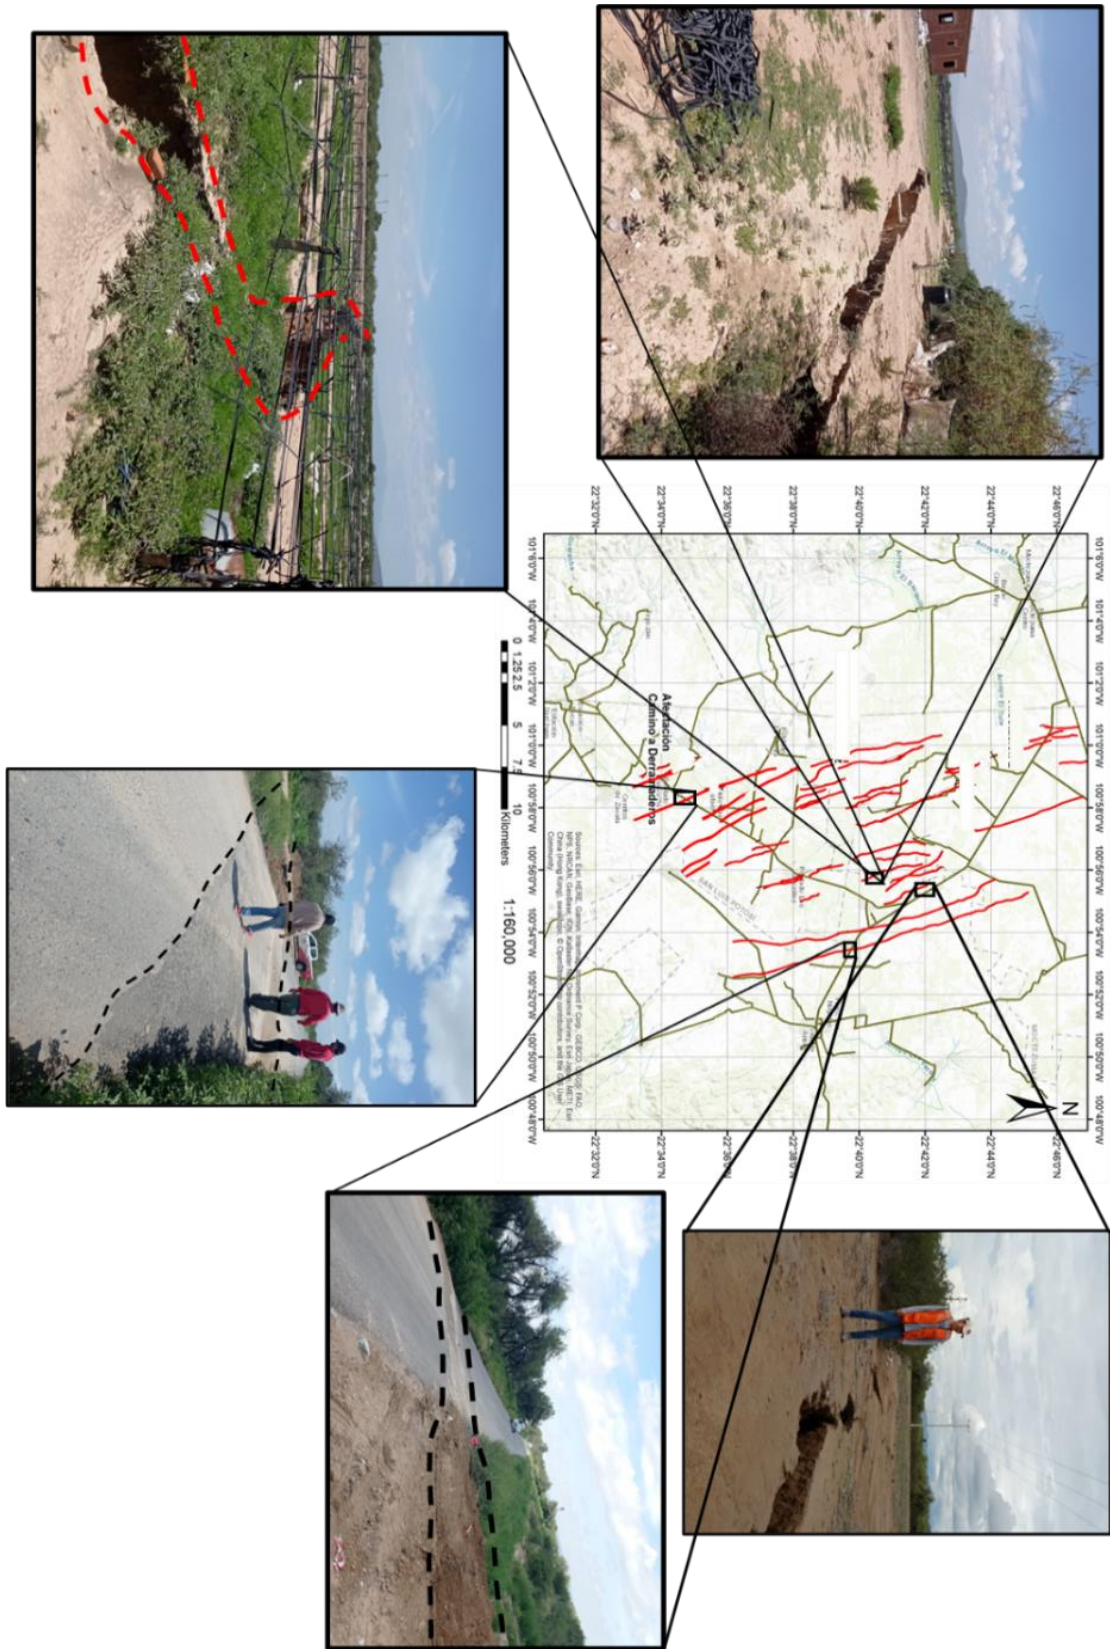
Figura 51. Daños por la aparición de fallas.

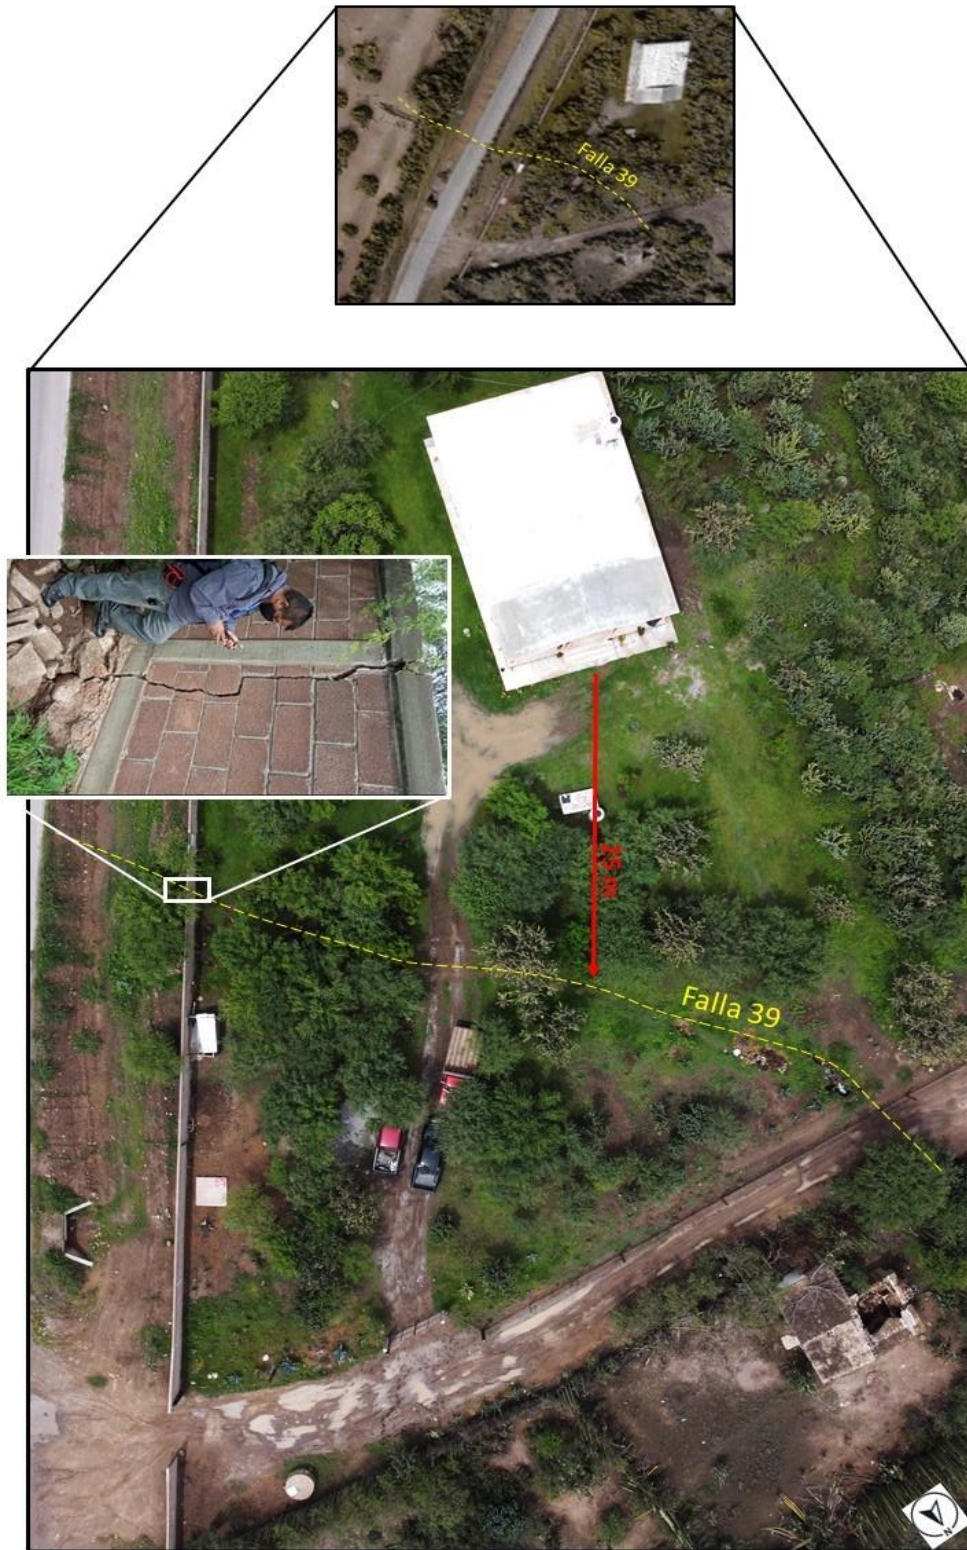
**Figura 52.** Toma de fotografía aérea en la identificación de la falla “Bocas 1”. La línea punteada de color amarillo es la falla y la flecha de color rojo indica la distancia entre la casa y la falla que se tiene de riesgo por la apertura de la misma.

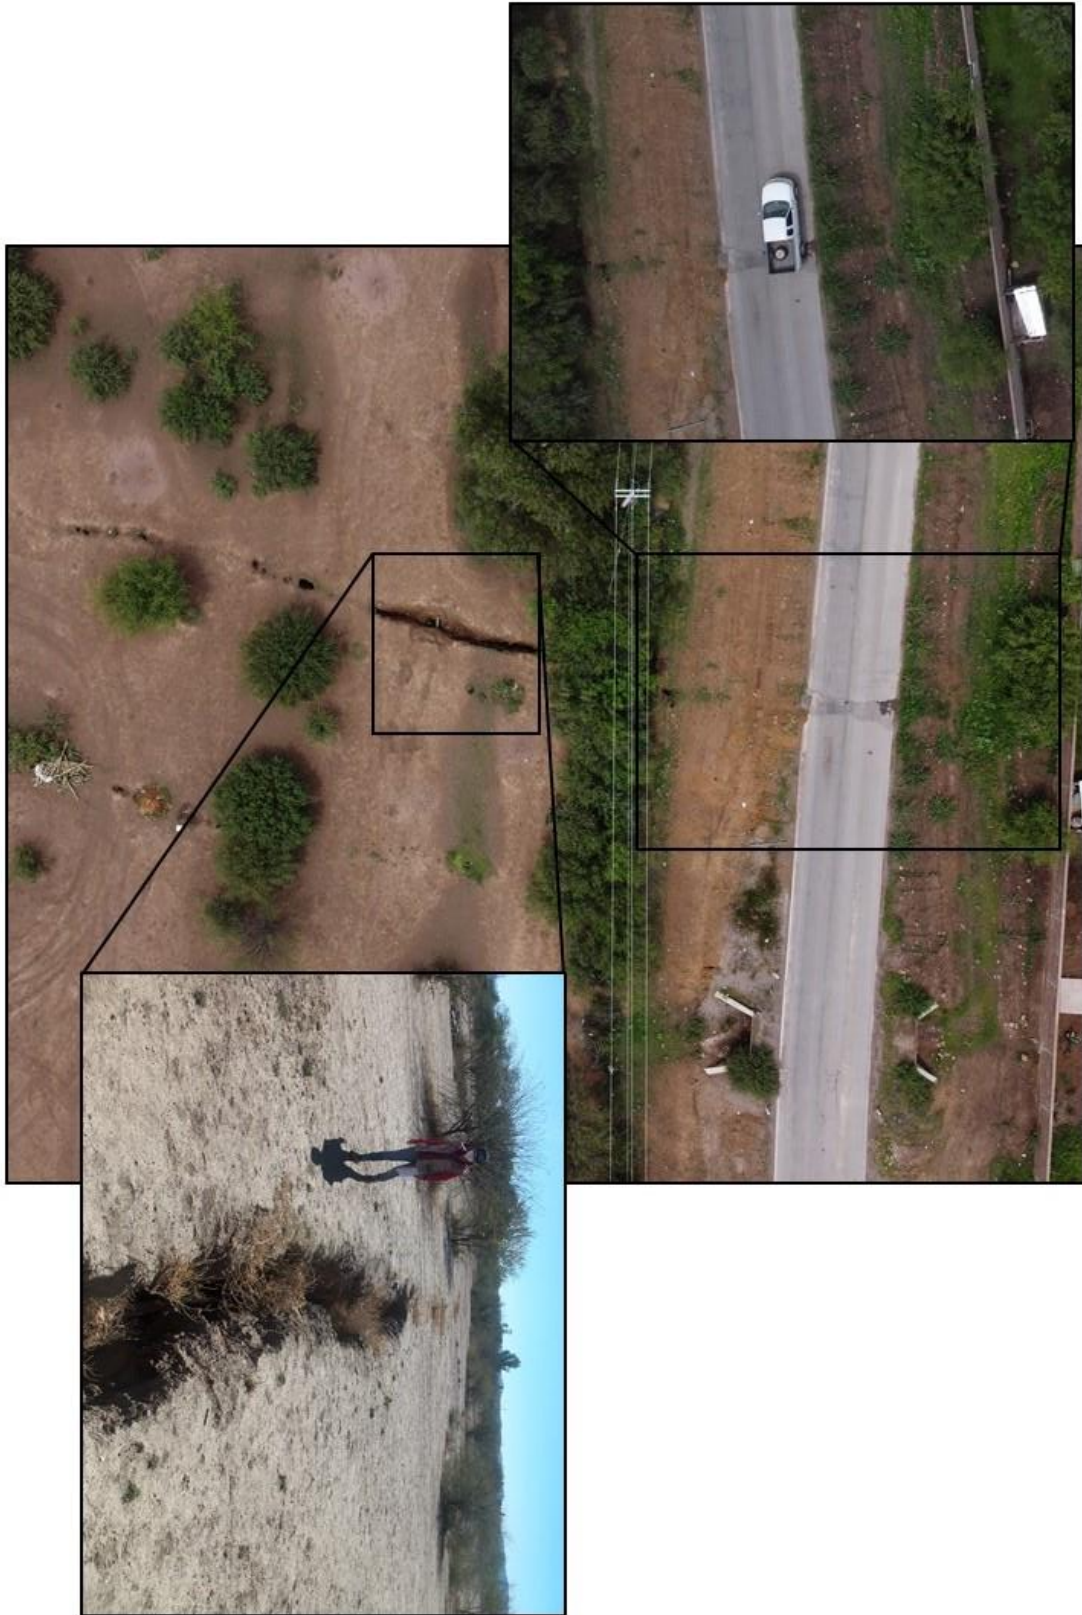
**Figura 53.** Riesgo y daño por falla "Bocas 1".Afectación de circulación de vehículos.

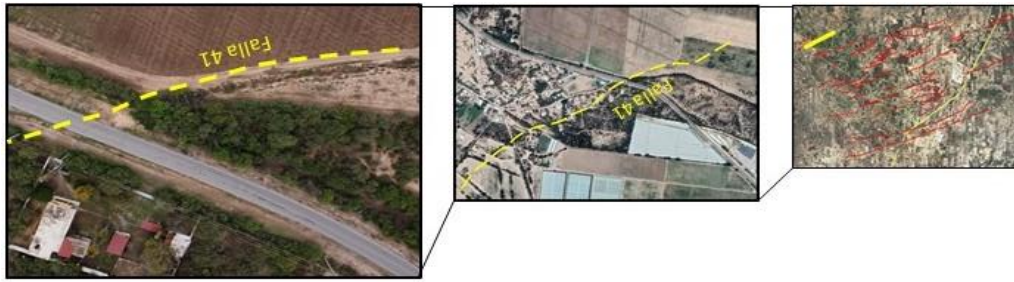
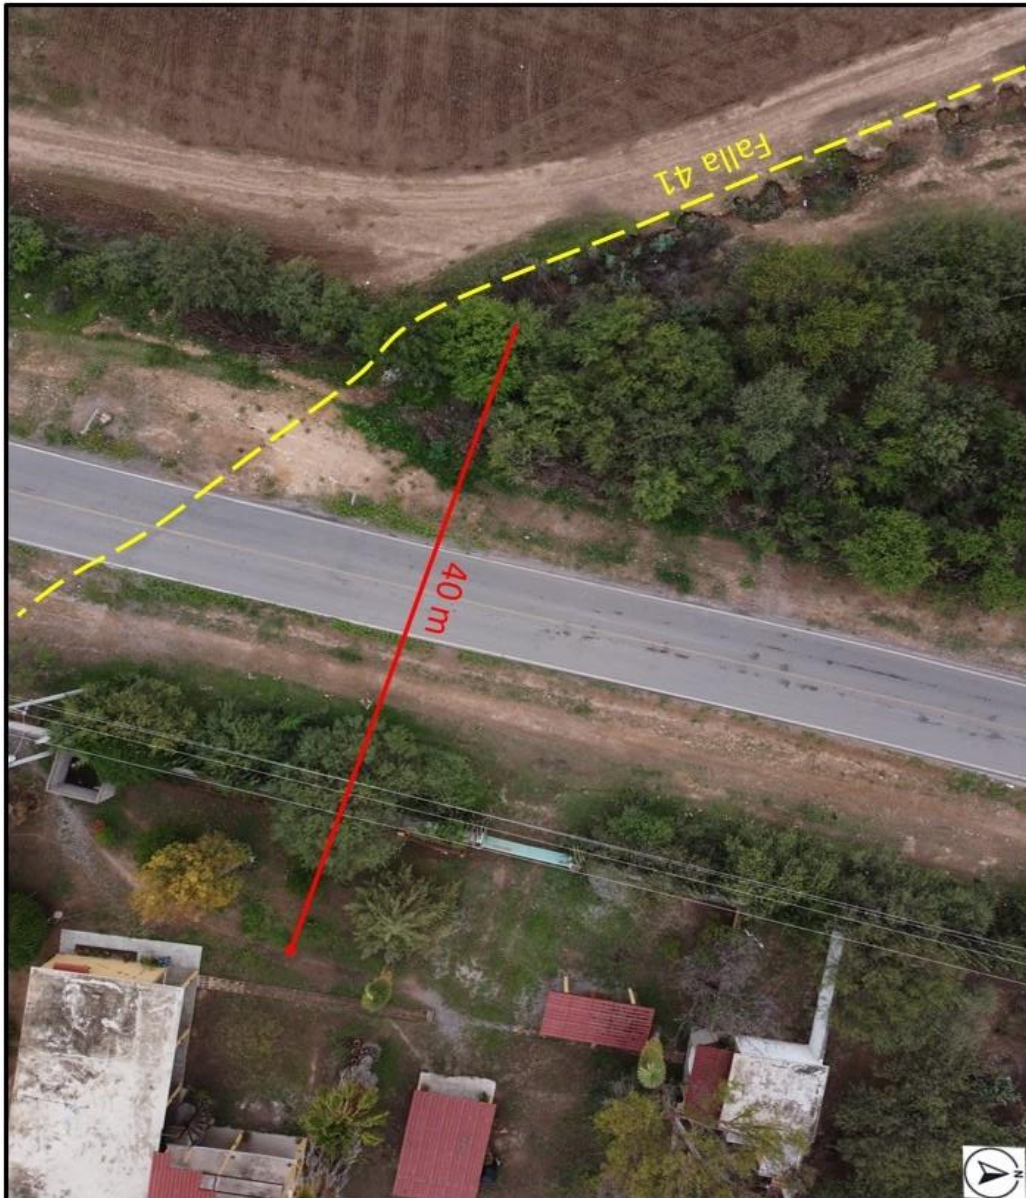
**Figura 54.** Fotografía aérea de la falla 41 (Bocas 3). Mide aproximadamente 2 km, atraviesa zonas de cultivo, así como la carretera y se encuentra a una distancia importante de una casa-habitación, lo que incrementa el riesgo por la existencia de esta falla.

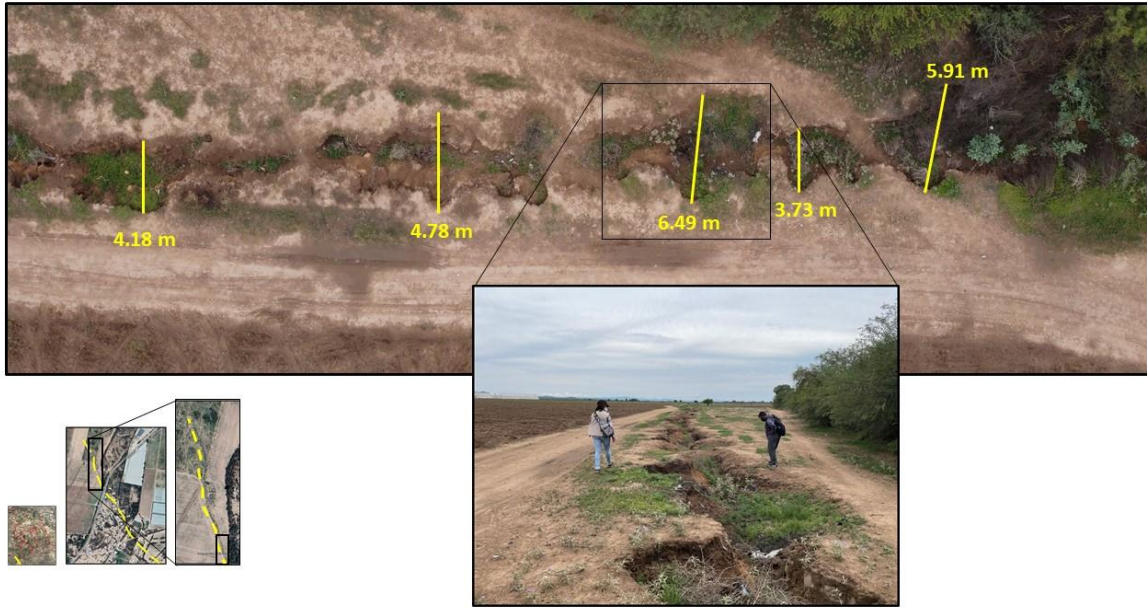
**Figura 55.** Fotografía de falla No. 41 de nombre “Bocas 3”. Donde se tienen las diferentes medidas de apertura de la falla, gracias a un cálculo creado por Pix4Di para determinar la resolución, resultando que 1 pixel = 1.82 m.

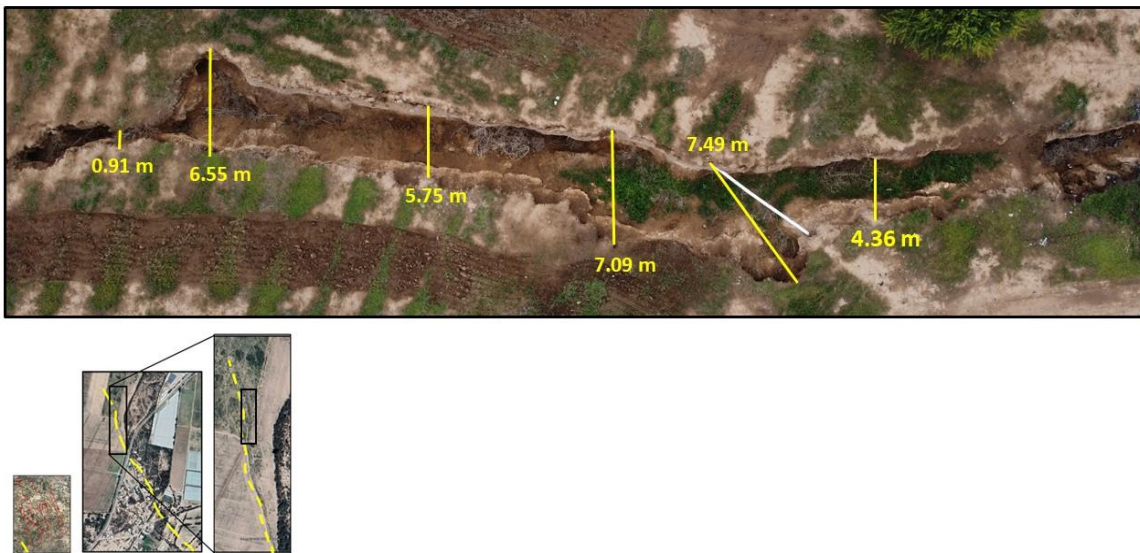
**Figura 56.** Seguimiento a la misma falla No. 41, con cavidades más anchas y dispuestas en diferente forma.

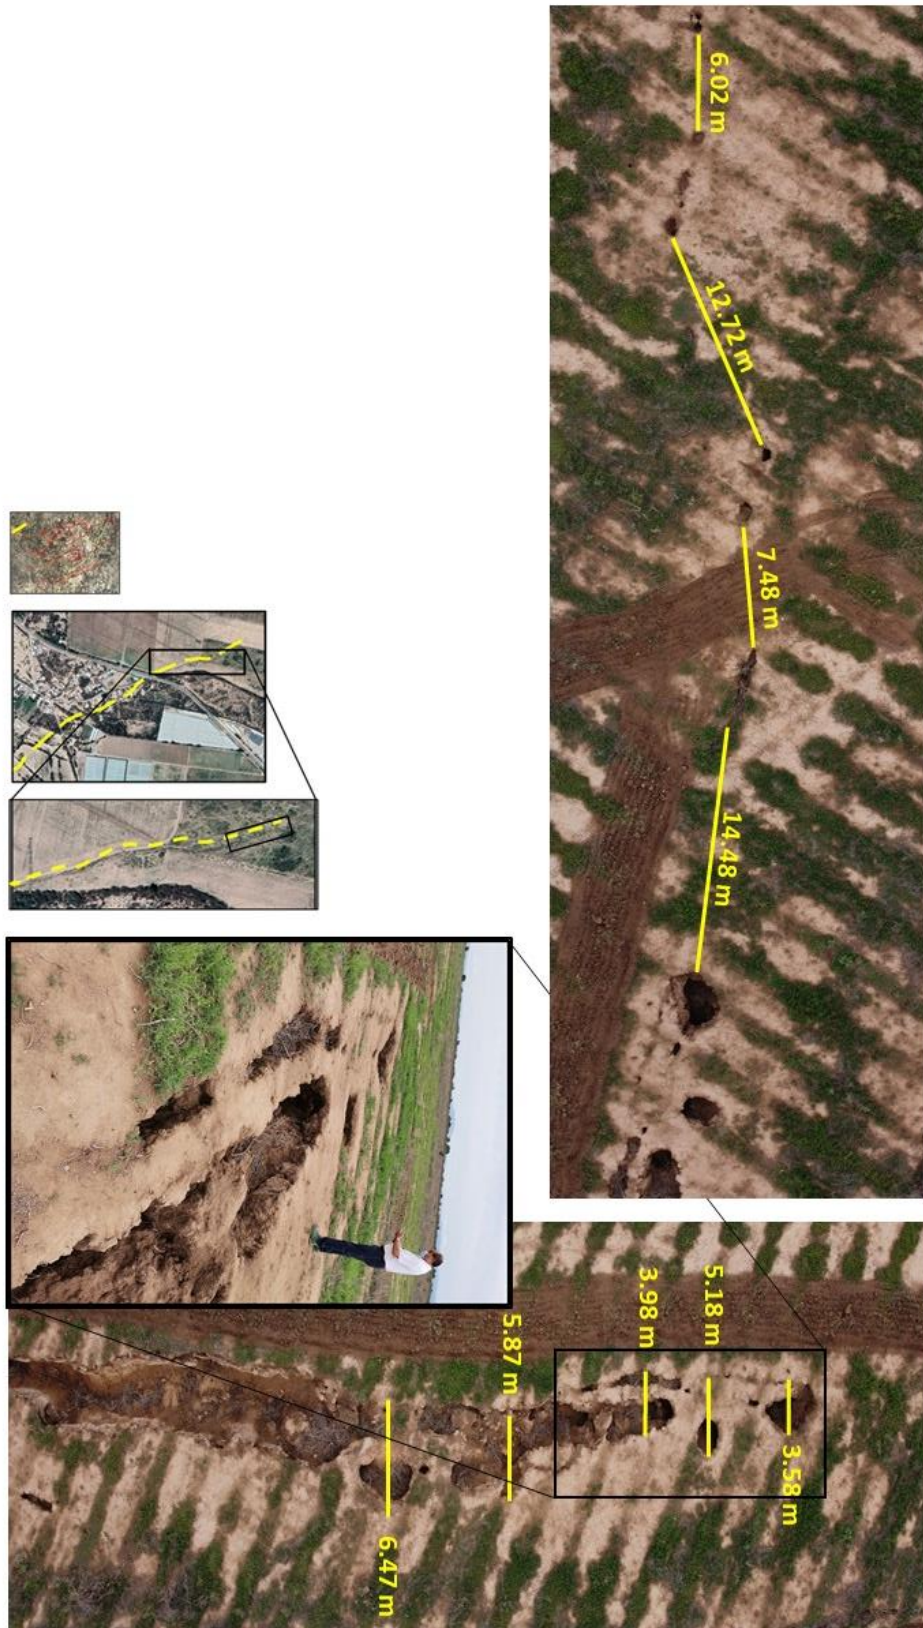
**Figura 57.** Ultima parte de la falla "Bocas 3". Donde se observa la continuidad de la falla por medio de pequeños hoyos que se van separando a diferentes distancias.

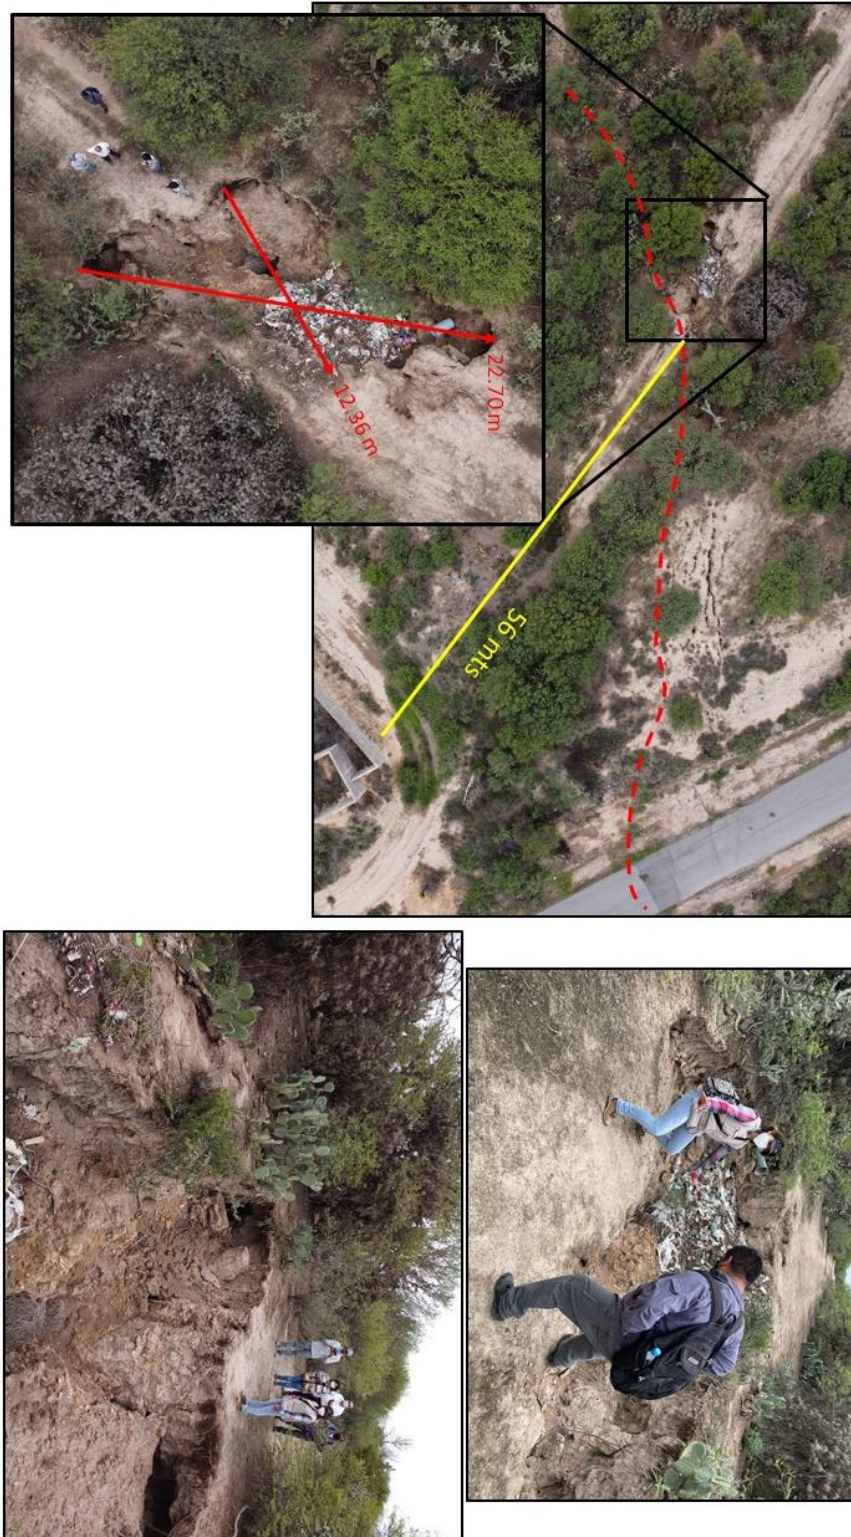
**Figura 58.** Fotografías de la falla No. 42 de nombre “La Morita”. Encontrada con la mayor apertura de todas las fallas que se observaron, así como de un uso de relleno de basurero, aparte de estar a una distancia considerable de una casa habitación.

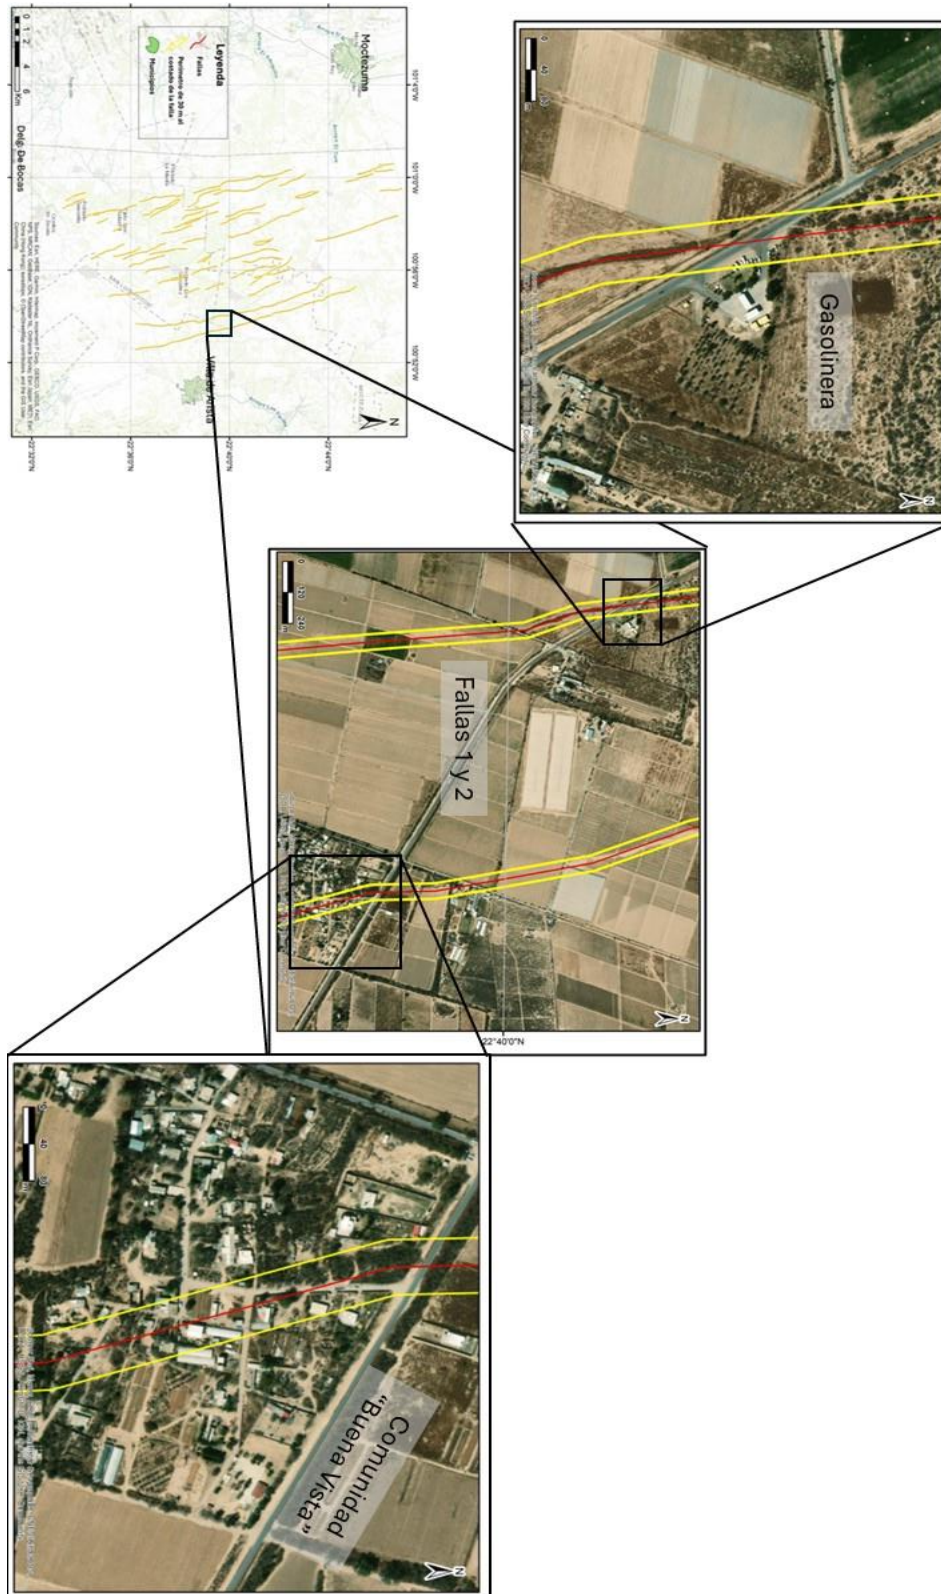
**Figura 60.** Acercamiento a las fallas con el perímetro de seguridad de 30 m. En las fallas No. 1 y 2 de la comunidad de “Buena Vista”, dónde se observa el peligro de diferentes construcciones por la apertura de la falla.

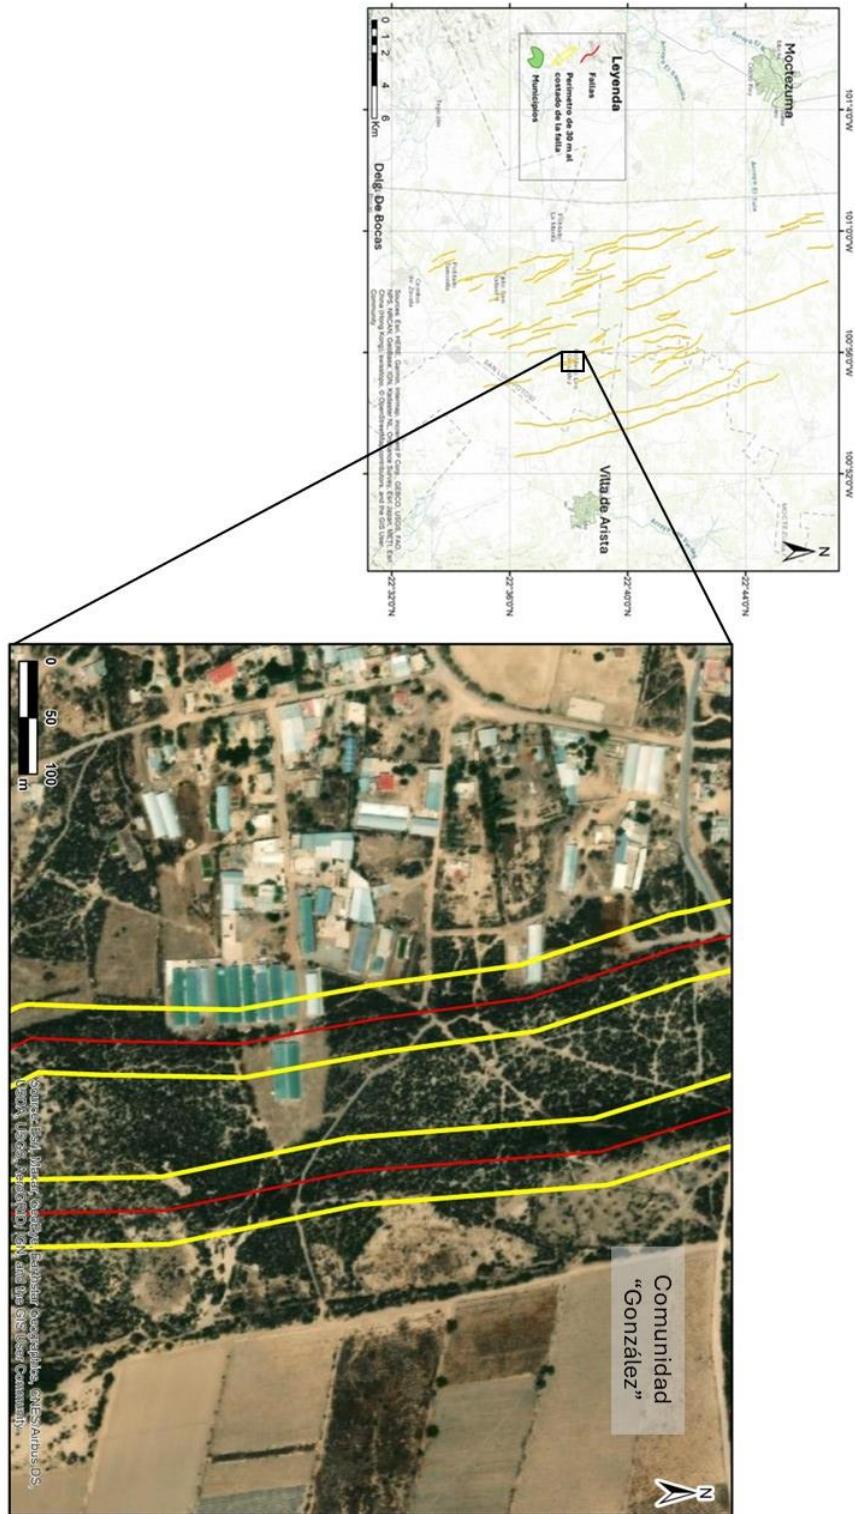
**Figura 61.** Ejemplo de las fallas No. 26 y 27 (Tabla 6) y perímetro de 30 m considerado como zona de peligro. En la comunidad de González, dónde se puede observar cómo podría afectar a un invernadero, así como a diferentes construcciones.

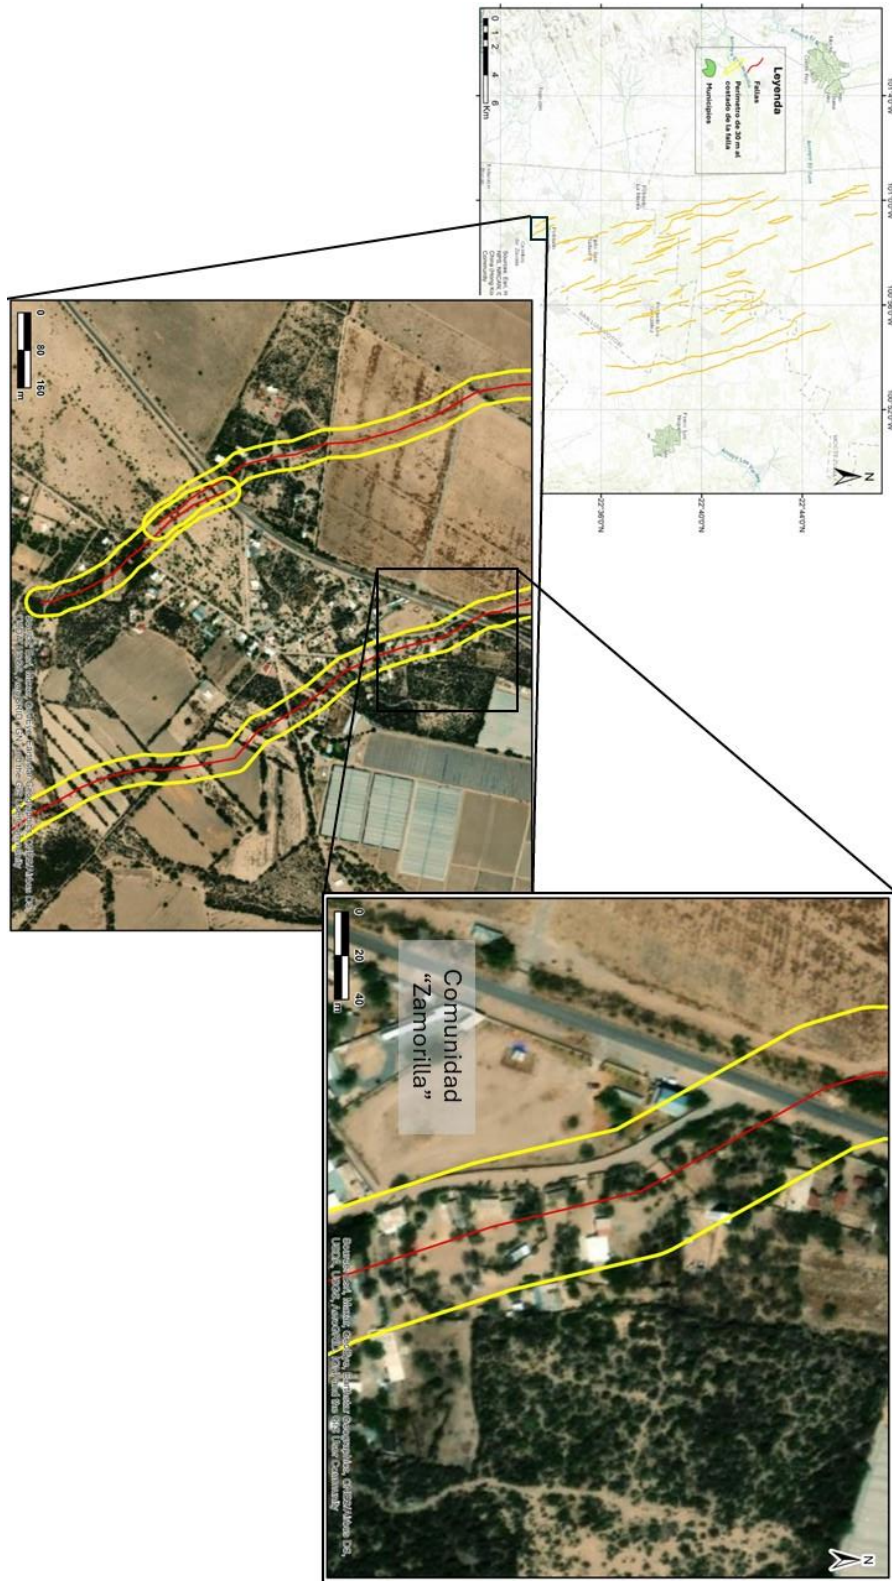
**Figura 62.** Acercamiento a las fallas 39, 40 y 41 (Tabla 6) para poder observar el perímetro de 30 m de peligro. Particularmente, en la Falla 41 de la comunidad “Zamorilla”, dónde se observa que las casas se encuentran sobre la falla, así como terreno donde se encuentran.

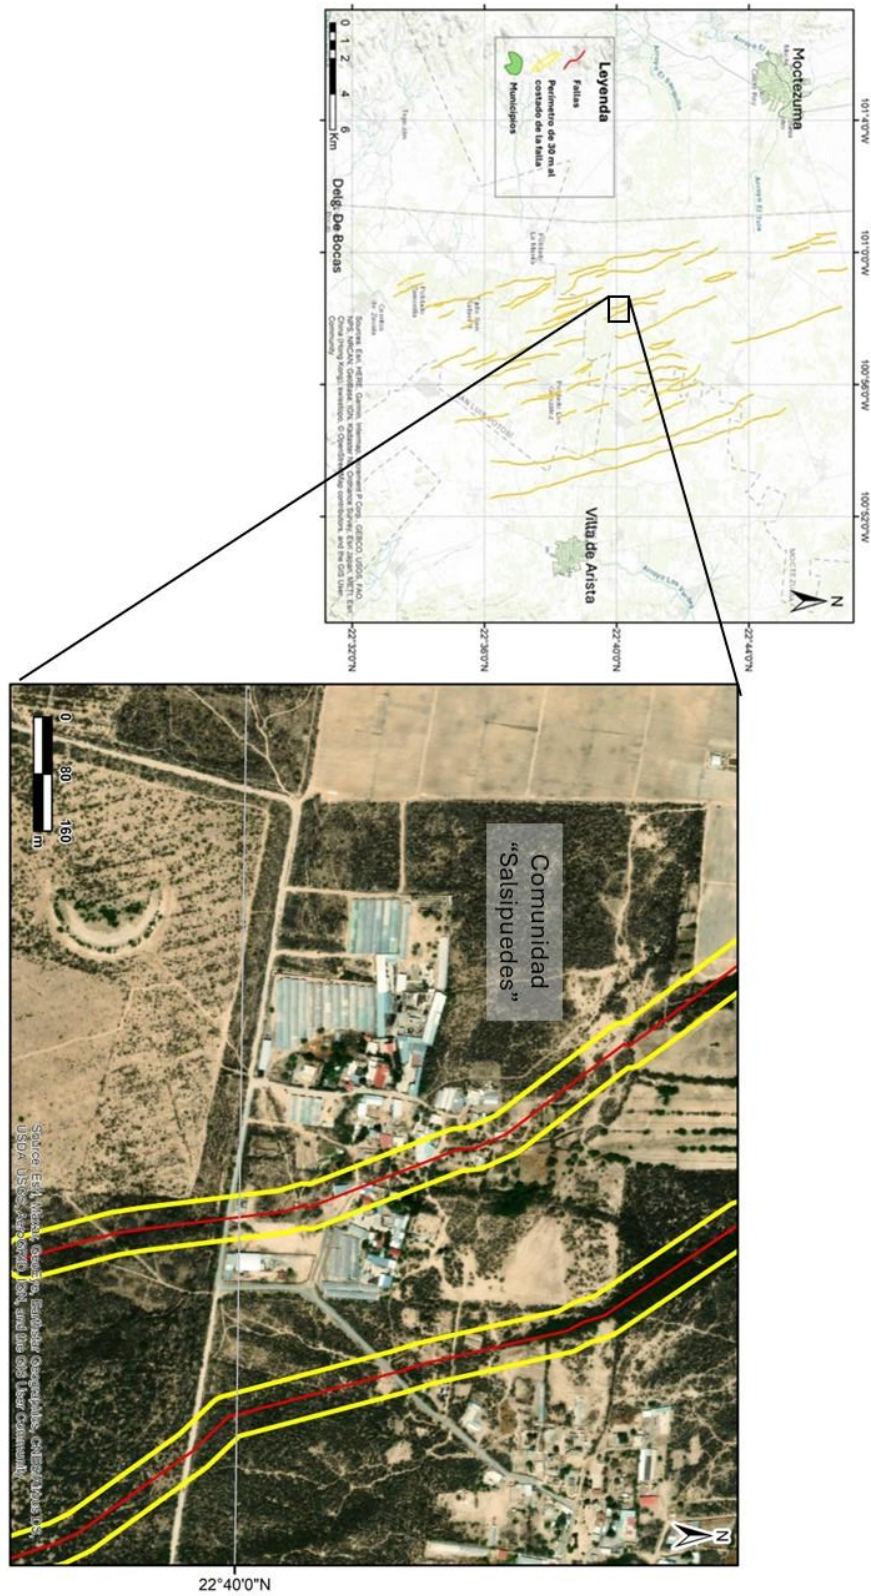
**Figura 63.** Acercamiento a las fallas 12 y 13 (Tabla 6) para poder observar el perímetro de peligro de 30 m. Particularmente, en la Falla 13 de la comunidad “Salsipuedes”, donde se observa que algunas casas se encuentran sobre la falla, así como dentro del perímetro.

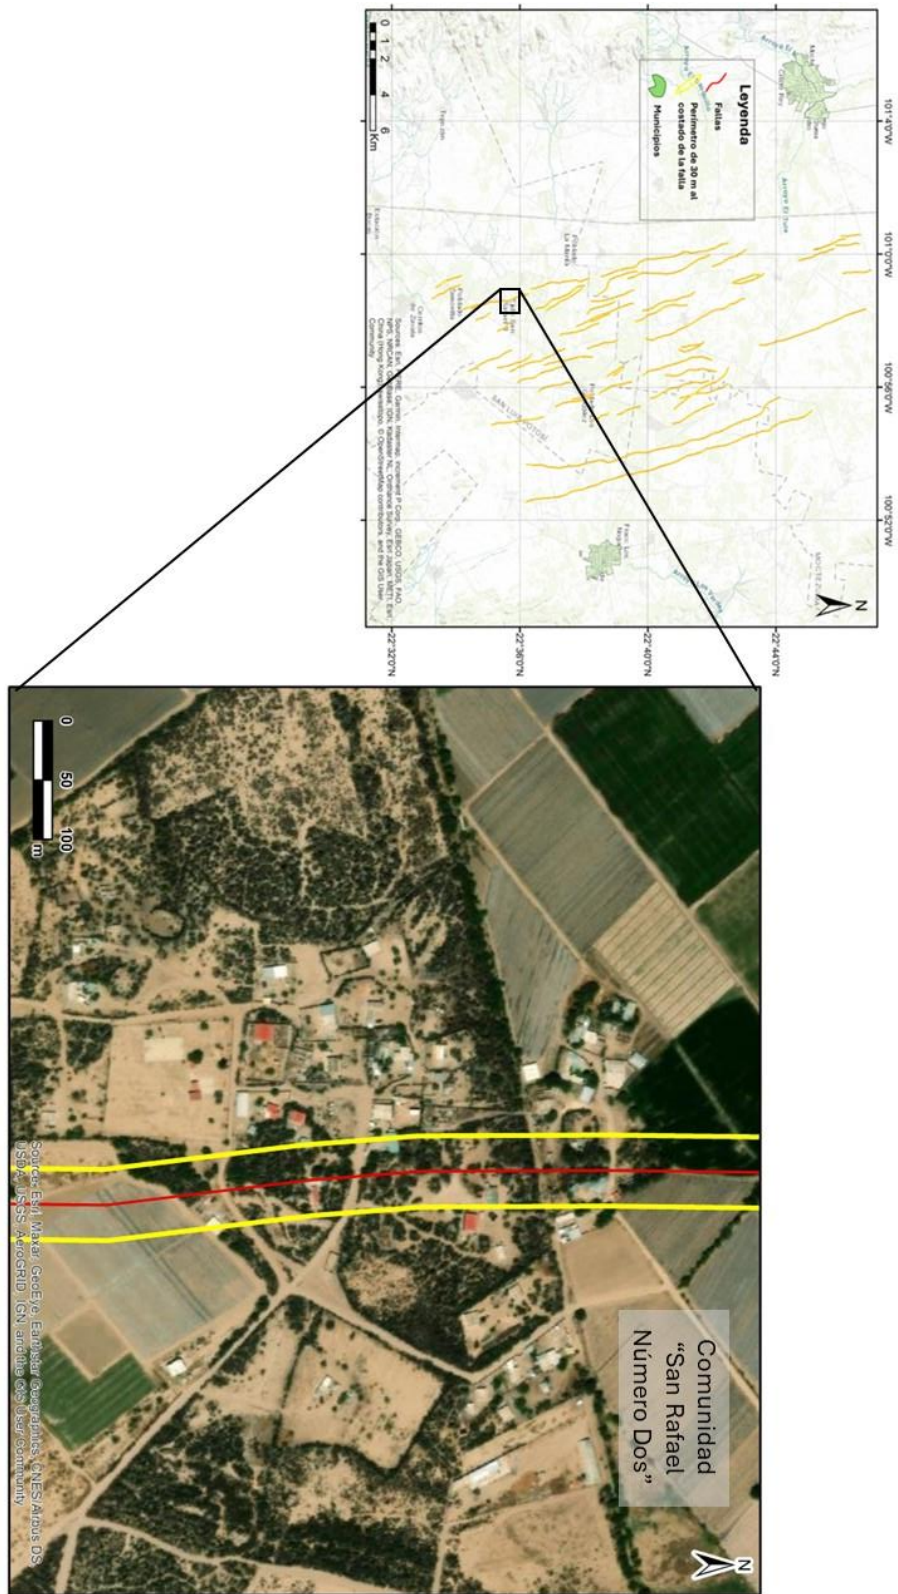
**Figura 64.** Acercamiento a la falla No. 42 (Tabla 6) para poder observar el perímetro de peligro de 30 m. Dentro de la comunidad de “San Rafael Número Dos” dónde se observa que algunas casas se encuentran sobre la falla, así como dentro del perímetro.
