**INSTITUTO POTOSINO DE INVESTIGACIÓN  
CIENTÍFICA Y TECNOLÓGICA, A.C.**

**Estudio de las fallas activas al norte del  
municipio de San Luis Potosí, mediante técnicas  
de fotogrametría y métodos de tomografía  
eléctrica.**

Tesis que presenta  
**Dafne Mota Navarro**

**San Luis Potosí, S.L.P., Junio de 2024**

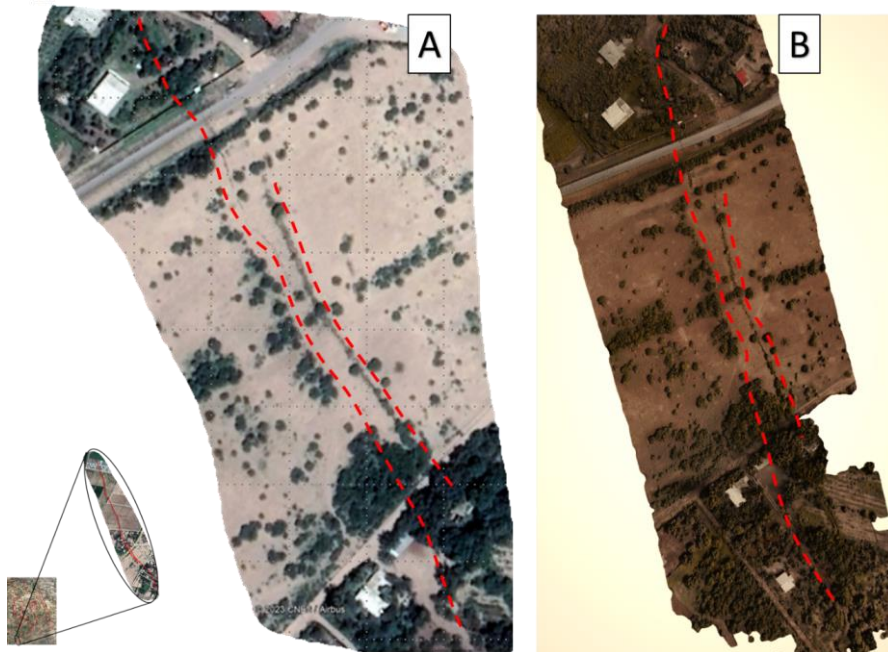
**Figura 40.** Imagen de comparación. Captura tomada en Google Earth (A), a diferencia del resultado de la fotogrametría en un ortomosaico que muestra una mejor resolución (B).

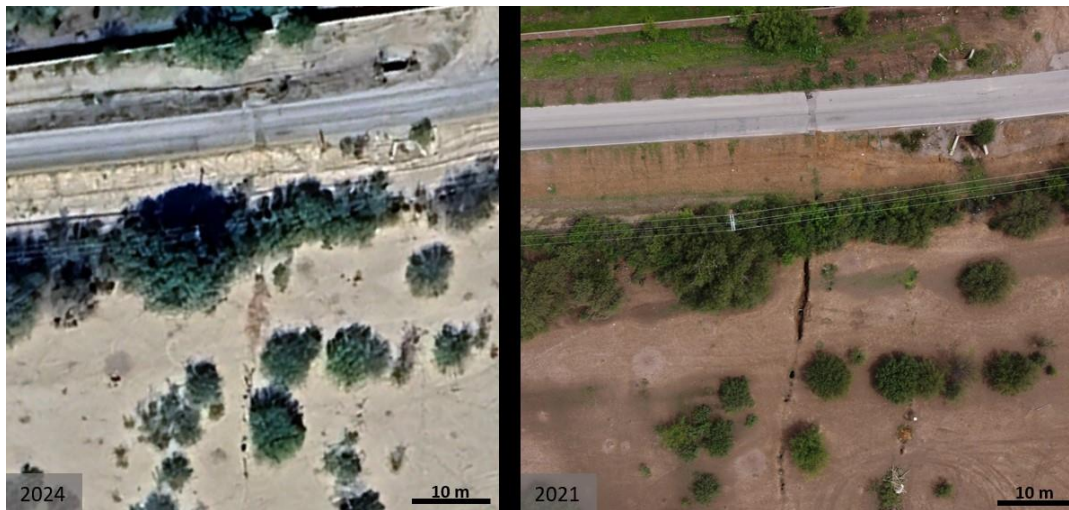
**Figura 41.** Imagen diferencial de resolución. Lado izquierdo de Google Earth en el año 2024, lado derecho fotografía aérea tomada por dron en el año 2021.

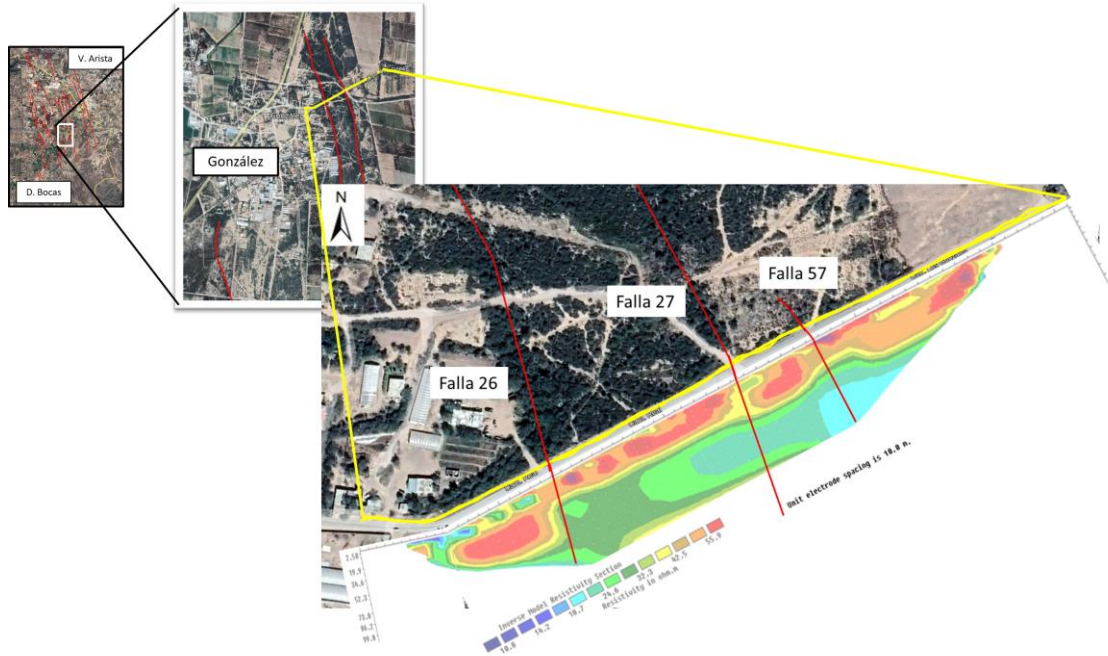
Esta tomografía fue tomada paralela (en la orilla) a la Carr. Los González, que sale de la comunidad de González, esta carretera llega a la carretera estatal No. 12. Se decidió realizar el estudio en este sitio ya que cruzan 3 fallas, fueron identificadas anteriormente por medio de Google Earth, aparte de que representan un riesgo por la cercanía a esta comunidad. En la figura 42 se puede observar como la tomografía es transversal a la dirección de las fallas, con el propósito de observar el comportamiento geológico sub-superficial, observando así las fallas con No. 26, 27 y 57 (véase Tabla 6).

**Figura 42.** Ubicación de la tomografía “González” con respecto a las fallas. La numeración de las fallas corresponde a la Tabla 6.

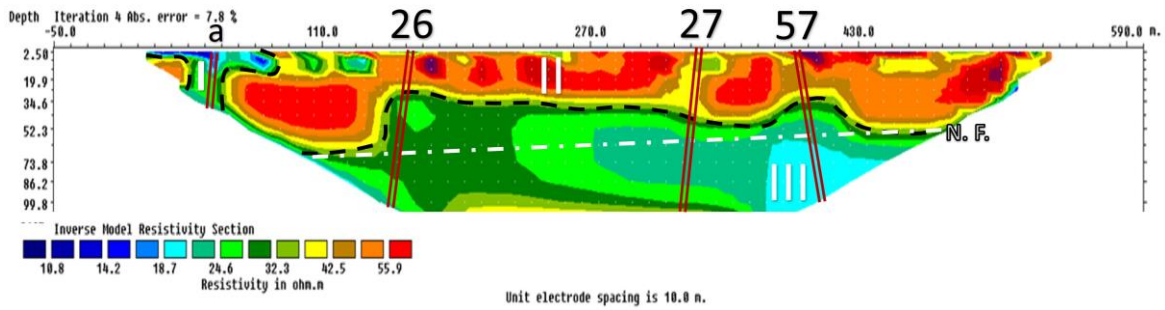
En la figura 43 podemos observar la tomografía de “González” a mayor detalle, dónde se puede interpretar que existen 3 capas isorresistivas, la primera capa (I) es discontinua y muestra resistividades de 10 a 24 Ohm/m, es decir, se relaciona con material Arcillo-Arenoso, con un espesor de 16 m de profundidad, para la segunda capa (II) se observa una mayor resistividad, que va de los 40 a 60 Ohm/m, que se podría relacionar con un posible Paleocanal con presencia de conglomerado, de un espesor de 50 m y se distribuye desde la falla 26 hasta la falla 57, abarcando gran parte del perfil, con algunas interrupciones debido a la presencia de estas fallas; de los 50-100 m de profundidad se encuentra la tercera capa (III) con resistividades de 18 a 45 Ohm/m, se interpreta como una capa saturada (zona saturada) y es la más profunda que se alcanzó por los valores de resistividad, es en esta zona dónde se puede representar con una línea punteada de color rojo el *nivel freático*, dónde se podría interpretar que corresponden a Arenas-Conglomerado, la saturación posiblemente sea consecuencia por las infiltraciones de agua que se tienen por las fallas presentes.

Con relación a la presencia de las fallas en el perfil se puede interpretar lo siguiente: a 20 m de distancia del nivel freático, en la falla 26 se observa un levantamiento hidráulico que se asocia a esta falla, al igual que en el caso de la falla 57 donde se forma un pequeño domo, en cambio en la falla 27 no es tan grande el cambio debido a que hay una menor abertura de falla. Cabe mencionar que la Falla 26 se encuentra a una distancia de 50 m de una zona de agricultura por riego, lo cual estaría induciendo esta recarga artificial (Figura 43).

**Figura 43.** Tomografía “González”. Las líneas rojas representan la ubicación de las fallas (y su número correspondiente), la línea blanca punteada representa el nivel freático (N.F.), y los números de color blanco indican el número de capas.

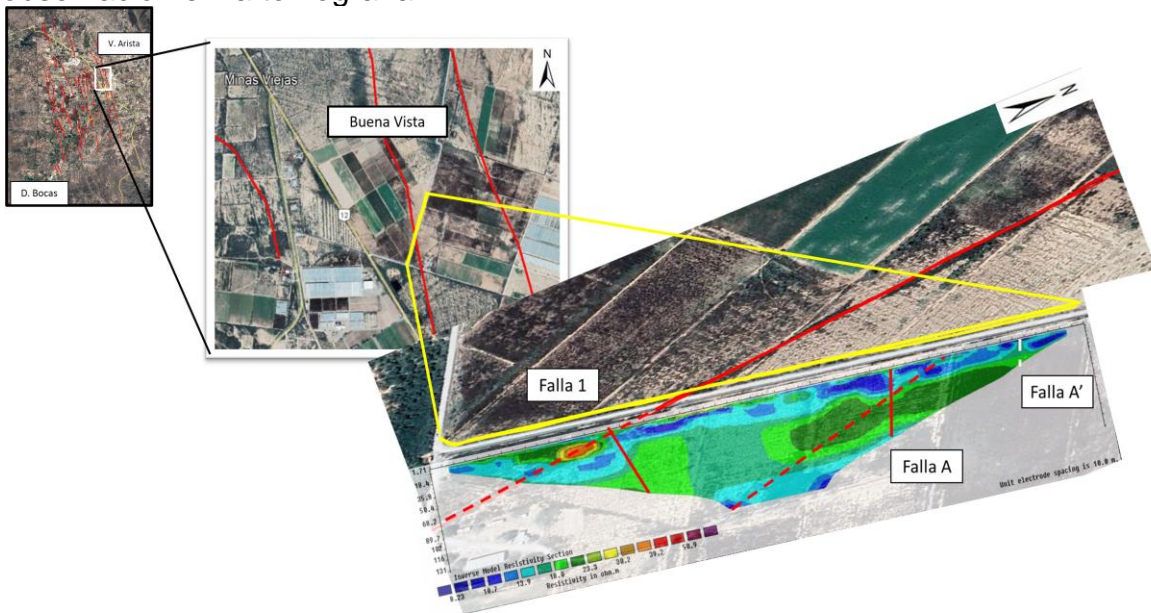
La segunda tomografía fue realizada aproximadamente a 6 kilómetros de distancia de la tomografía “González”, cruzando la carretera estatal No. 12, en una zona de cultivo cerca de la comunidad de Buena Vista, se eligió esta falla para estudio geofísico ya que tiene la longitud más grande encontrada (17.13 km) que se encuentran en la zona de estudio, la tomografía fue tomada de manera transversal a la falla, con una dirección NE-SW (Figura 44), interpretando como resultado 3 fallas 1, A y A’, una previamente identificada y dos interpretadas por observación en la tomografía.

**Figura 44.** Ubicación de la tomografía “Buena Vista” con respecto a las fallas. El número de la falla corresponde a la Tabla 6, y las letras A y A’ se utilizaron para señalar las posibles fallas que se encuentran debajo de la superficie, sin observarse por encima.

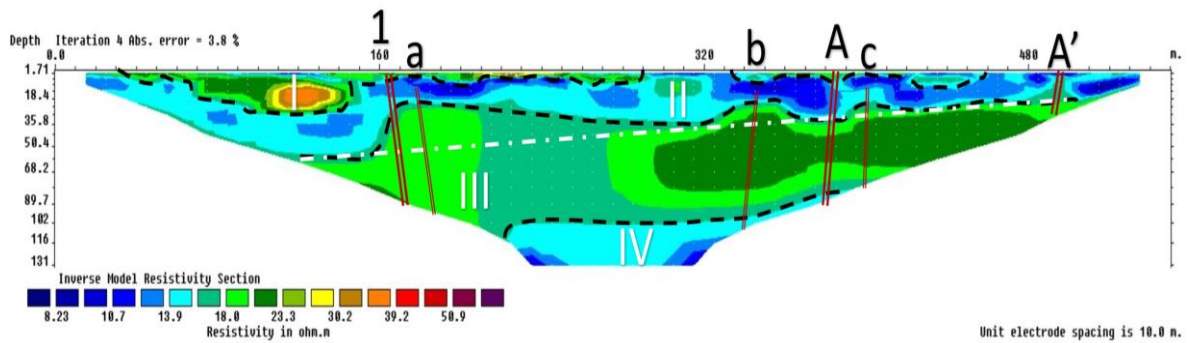
La figura 45 es el resultado de la tomografía de la falla Buena Vista 1, en la que se puede interpretar la existencia de cuatro unidades resistivas, la primera unidad (I) consiste de 23.3 a 40 Ohm/m, se distribuye de lado izquierdo en una pequeña parte del perfil y tiene un espesor de 20 m de profundidad, la unidad dos (II),

De manera superficial se identificaron 3 fallas, que se encuentran señaladas con el número 1 y letras A y A', y 3 fallas más que se pueden interpretar dentro del perfil geoelectrico con las letras a, b y c, esto como resultado de lo que se puede observar como levantamiento hidráulico. La presencia de fallas modifica el nivel piezométrico, por lo que se presentan domos piezométricos, como se observa en las fallas señaladas con las letras 1, a, b, A y posiblemente c (Figura 45).

En la unidad I se puede observar un cambio de color del lado izquierdo del perfil, esto por una cuestión de distinción de resistividades que se puede diferenciar del resto de la sección, por lo que posiblemente se pueda interpretar como un paleocanal; la unidad II se puede asociar con materiales limo-arcilloso y la unidad III con material limo-arenoso, cabe mencionar que la unidad IV parece estar parcialmente saturada.

**Figura 45.** Tomografía “Buena Vista”. Las líneas rojas representan la ubicación de la falla, la línea blanca punteada representa el nivel freático (N.F.), y los números de color blanco indican el número de capas.

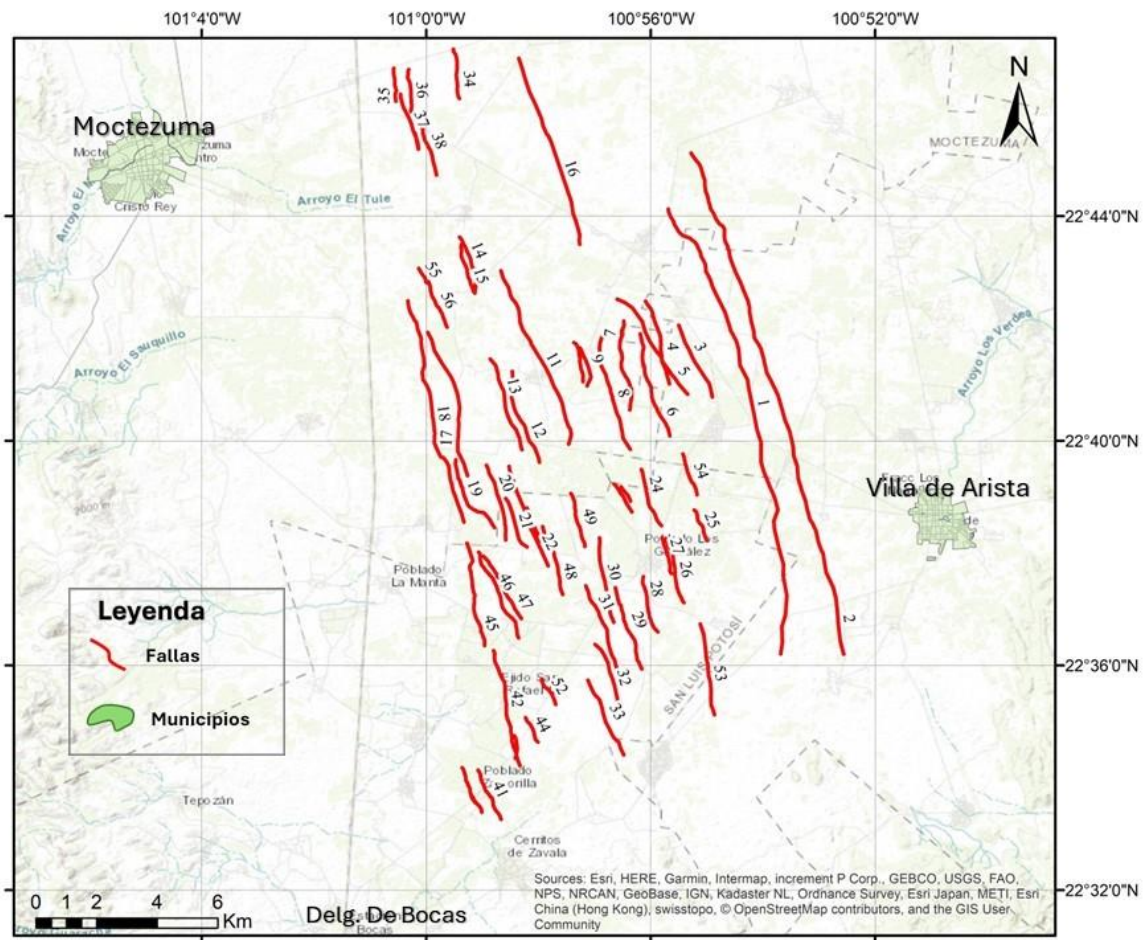
Como resultado del uso del sistema de georreferencia Google Earth se obtuvo la imagen espacial dónde se identificaron las fallas de interés dentro del área de estudio (Figura 46), observando la distribución de estas estructuras, con separaciones que van desde los 5 m de distancia hasta los 1600 m entre cada falla, en un acomodo escalonado y con rumbo preferencial de N-S/NW-SE, teniendo en total 57 fallas, dónde se incluye las que fueron identificadas en años anteriores. La numeración presentada en el mapa sobre las líneas rojas representa las fallas en base a la tabla No. 6, para tener una mejor referencia de la distribución, ubicación y relación con los nombres que se presentan en dicha tabla.

Figura 46. Mapa de fallas totales de la zona de estudio.

Haciendo un análisis regional estructural del resultado del mapa que se obtuvo (figura 46) en base a diferentes autores, se puede describir la distribución de las fallas en un arreglo de “*echelon*”, este arreglo es asociado a movimientos tectónicos y neotectónicos, que resultan de una ruptura por esfuerzos tectónicos de cizalla (trastensión y transpresión).

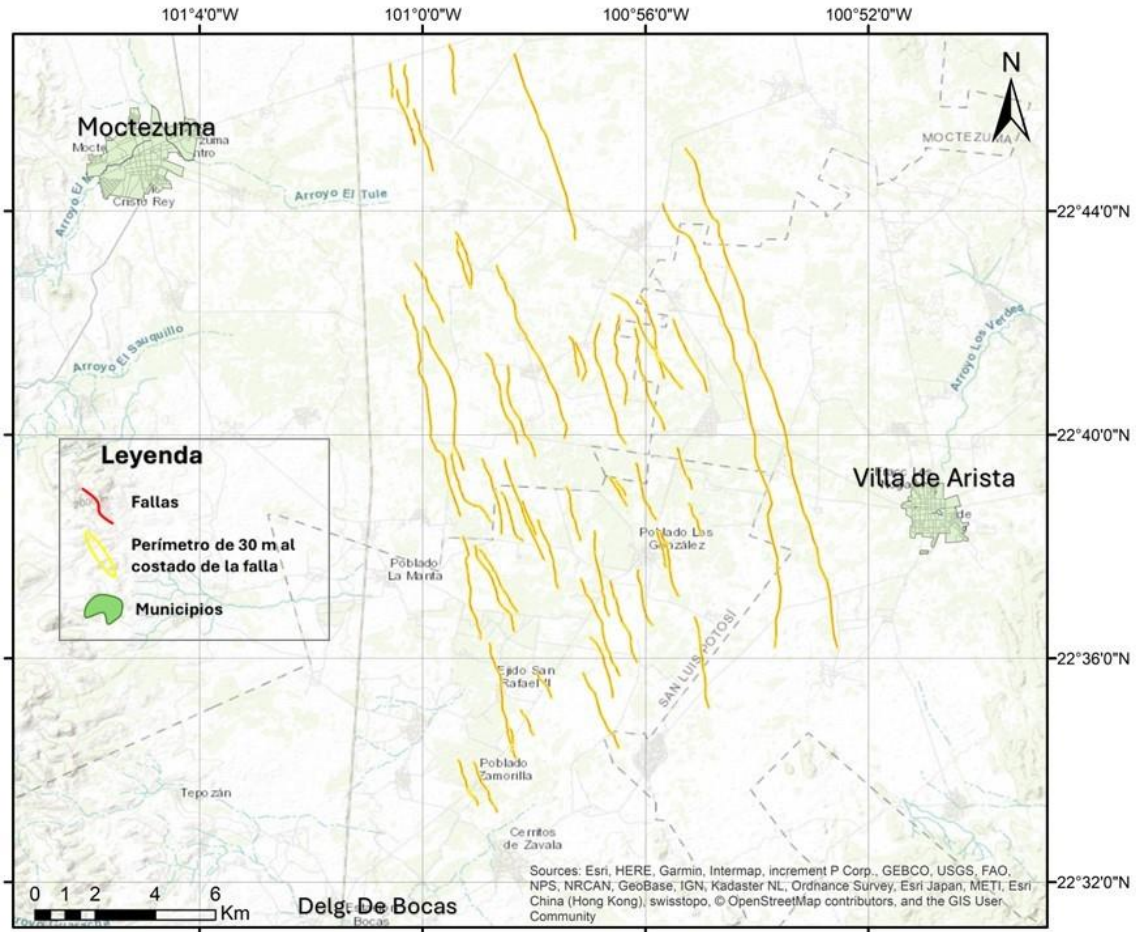
Con este resultado se procedió a realizar un tratamiento especial en el programa ArcGis a las fallas de la zona de estudio, llamado *bufer* (Figura 59), es decir, que este tratamiento realiza un perímetro alrededor de las fallas con la distancia considera de peligro y seguridad de 30 m. Esto con el fin de demostrar, que a esta distancia considerada se encuentran construcciones que pueden llegar a tener daños en caso de un crecimiento en el ancho y largo de la falla.

**Figura 59.** Mapa con distancia considerada de peligro. A 30 m de cada lado de la falla.

Por lo que la franja de seguridad propuesta en este trabajo es de 30 m a cada lado de la traza de la falla del terreno.
